Tobias Wendler, die Duburg und der Steinberger Kirchturm – Teil I

Der Bau eines Kirchturms in einem kleinen Dorf in Angeln wäre allenfalls von lokaler Bedeutung, stünde er nicht stellvertretend für eine ganze Reihe von „General-Reparaturen“ von Kirchen, Pastoraten und Herrenhäusern im Herzogtum Schleswig um die Mitte des 18. Jahrhunderts, bei denen der Maurermeister Tobias Wendler einer der gesuchtesten und meistbeschäftigten „Entrepreneure“ (Bauunternehmer) war und dennoch bisher nur wenige Daten von ihm bekannt sind.¹ Berichtet wird, dass für die Westverlängerung und den Turm der Adelbyer Kirche im Jahre 1726 (s. Abschn. IV) und auch für „andere Kirchen“ Steine aus den Trümmern der Duburg-Ruine verwendet wurden; „denn man war damals mehrfach auf die Errichtung von Kirchtürmen bedacht“ (s. Abschn. V). Im Nachfolgenden soll versucht werden, soweit es die Quellenlage zulässt, das Leben und Wirken des Baumeisters Tobias Wendler in groben Zügen nachzuzeichnen und der Frage nachgegangen werden, ob der 1753 von ihm errichtete Steinberger Kirchturm ebenfalls aus den Abbruch-Steinen der Duburg erbaut worden ist.

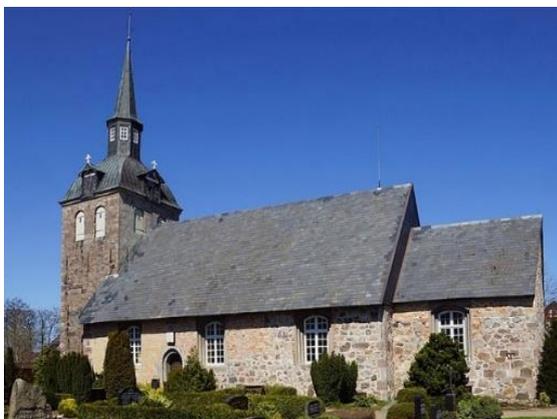
Abb. 2: Steinberg-Kirche: Südansicht um 2020 (Foto: Wolfgang Pehlemann)

- in der Südwand befindet sich ein Rundbogenfenster. Nach Norden, Süden und Osten wurden je zwei rundbogige Schallluken für die Glocken eingebaut, die die Kirchspieleingesessenen in Gintoft, Bredgatt und Steinberg sowie in den Holzdörfern zum Gottesdienst riefen. Da die Kirche nur wenige 100 m an der Grenze zum Kirchspiel Quern liegt, war eine Öffnung nach Westen hin nicht erforderlich. Ferner befindet sich an der Nordseite des Turms unterhalb der Schallluken eine weitere Luke (Abb. 2).

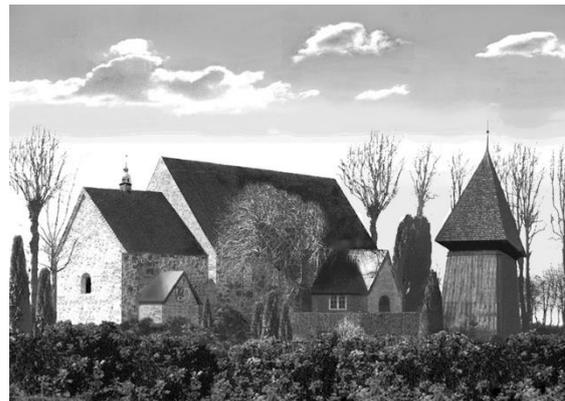
Abb. 11: St. Martinskirche zu Steinberg um 1750 (Rekonstruktion: Adelbert von Deyen)

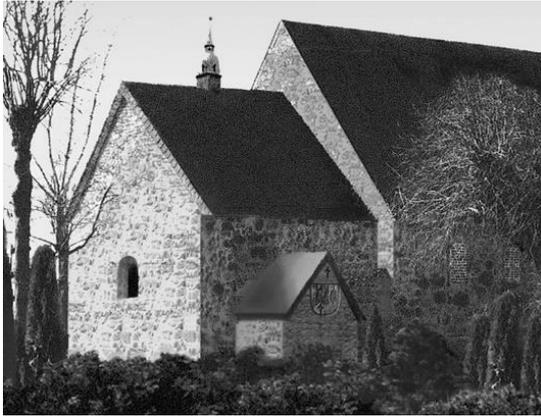
3. (1749): Anbau des Rumohr'schen Erbbegräbnisses in *Steinberg*, im 19. Jahrhundert wieder entfernt (s. Abschn. VI, Abb. 43).⁴⁷

Abb. 21: So könnte das 1749 von Tobias Wendler errichtete Rumohr'sche Erb-Begräbnis ausgesehen haben (Rekonstruktion: Adelbert von Deyen)

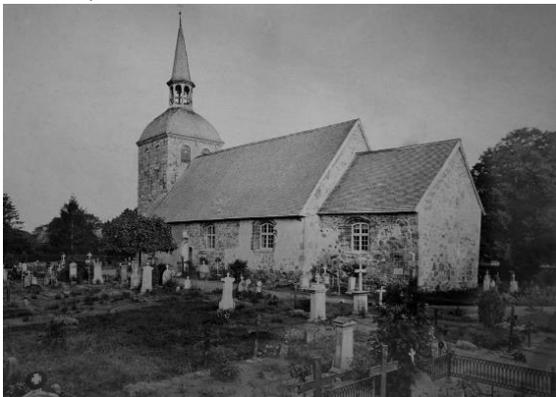
4. (1753): Westverlängerung der Kirche und Bau eines Kirchturms mit Barockhaube in Steinberg (s. Abschn. VI).⁴⁸

Abb. 22: Steinberg, Kirchturm mit offener Laterne, um 1870 (Foto: Kirchspielarchiv Steinberg)

Turmbau erst viel später, wie die Jahreszahl 1775 und das Monogramm des dänischen Königs Christian VII., der von 1766-1808 regierte, verkünden.⁷² Die zur Verblendung des Turmes verwendeten behauenen Quadersteine an der Süd- und Westwand sollen allerdings nicht von der Duburg, sondern – so wird vermutet – von einem abgebrochenen Flensburger Stadtturm stammen (s. Abschn. V). In Adelby (Abb. 35) und besonders in seiner neuen Heimatgemeinde St. Marien in Flensburg (Abb. 36) hat Wendler die in der Barockzeit sehr beliebten glockenförmig geschwungenen „welschen – oder thüringischen – Hauben“ gesehen und später ähnlich in Steinberg und Friedrichstadt selber gebaut (Abb. 22 und 28).

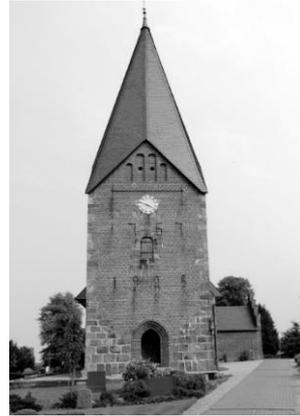
6. (1757): Riss und Gutachten zur Verblendung der Turmwestwand mit Quadern sowie Einbau einer Empore in der Kirche zu Quern.⁵⁰

Abb. 24: Westseite des Querner Kirchturms mit Jahreszahlen 1757 und 1925 (Foto: Ulrike Lehmann)

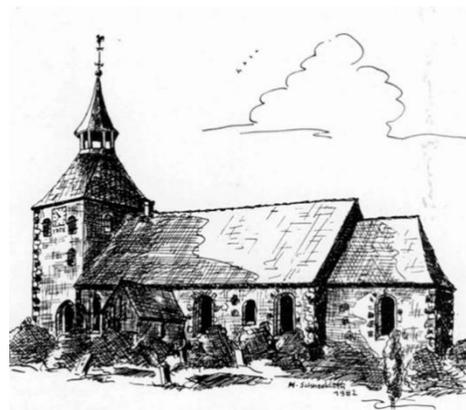
8. (1757-1762): Barocker Wiederaufbau der abgebrannten romanischen Feldsteinkirche in Grundhof, Turmdach mit offener Laterne. Zunächst hatte man dem „Baumeister Wendler aus Steinberg ... nicht die Fähigkeit zugetraut, einen so gewaltigen Bau auszuführen“ (s. Abschn. I).⁵²

Abb. 26: Die Kirche in Grundhof seit 1757 (Zeichnung: Manfred Schneekloth, 1982)

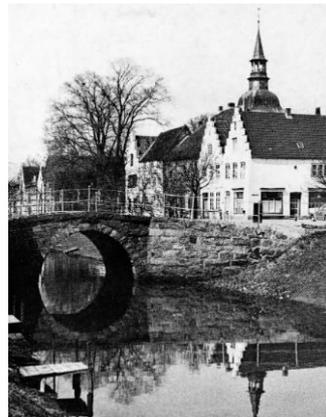
17. (1773): Bau der „Großen Brücke“ über den Mittelburgwall in *Friedrichstadt*.⁶⁸ – siehe Nr. 10. „Über den Mittelburgwall wurde durch den Bauunternehmer *Wendeler* aus *Ostenfeld* die Mittelbrücke mit Steinen und Holz – mit viel Mühe aus *Lehmsieck* [zwischen Schwabstedt und Winnert] beschafft – erneuert, ein Unternehmen, das viel Aufwand, viele Reisen und auch viel Geld erforderte.“⁶⁹ Dieses Bauwerk war *Wendeler*'s letzte Arbeit vor seinem Tode im Frühjahr 1774.

Abb. 34: Große Brücke in Friedrichstadt (Foto: Hermann Hansen)

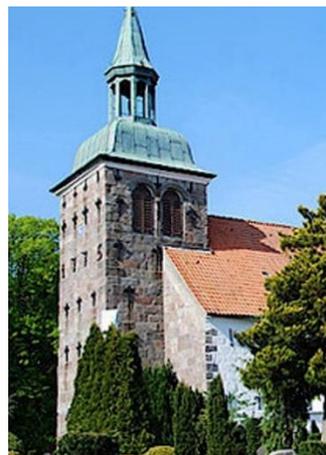
Abb. 35: Der Adelbyer Kirchturm mit barocker Haube und offener Laterne (Foto: Kirchenkreis SL-FL)

1726 war die Adelbyer Kirche – wie später in Steinberg – nach Westen verlängert, der alte hölzerne Glockenturm abgebrochen und ein neuer steinerner Westturm errichtet worden. Verbürgt ist, dass die Kirche hierfür „*Baustoff aus den Trümmern der Duburg*“ erhalten hat.⁷¹ Vollendet wurde der

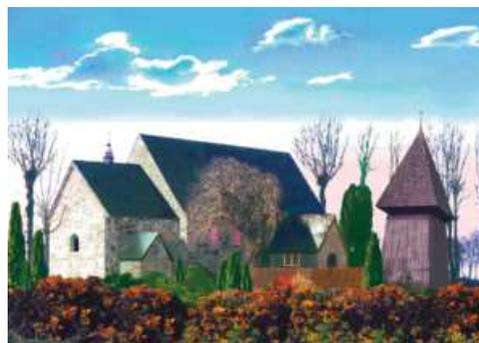
Abb. 44: So mag die Steinberger Kirche um 1750 ausgesehen haben (Rekonstruktion: Adelbert von Deyen)

aufgefundenen Verabredung mit dem Maurermeister Wendler von 1753 sollte nämlich der Glockenturm *vorgängig* und *zu förderst*, also *vor* dem Bau des neuen Turms abgebrochen und das Material an einen *Orth da es der Arbeit* [am neuen Turm] *nicht hinderlich seyn kann* gebracht werden. Deswegen muss – ähnlich wie in Brodersby oder Moldenit an der Schlei – an einen Standort direkt am (alten) Westende des Kirchenschiffs gedacht werden, was allerdings für die Glockentürme in Nordangeln eher untypisch ist.

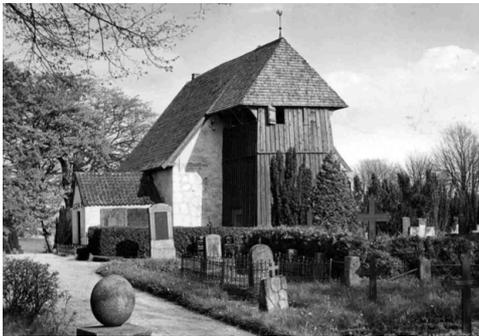
Abb. 45: Die Kirche zu Brodersby/Angeln mit dem am Westende angebauten hölzernen Glockenturm (Foto: Remmer)

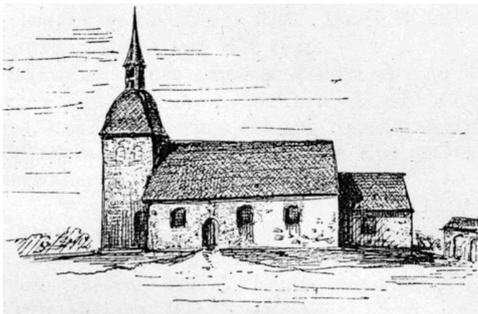
Abb. 47: Die Steinberger Kirche nach der Westverlängerung und dem Turmbau (aus: R. Haupt, Bau- und Kunstdenkmäler 1888, S. 333)

- Nach einer Verlängerung des Kirchenschiffs um *zwey ordinaire Fächer* zu je 10 Fuß nach Westen wurde auf einem Grundriss ein vierkantiger Turm errichtet, *welcher im Quadrat 20 Fuß und 1 Etage hoch in der Mauer ist*;
- die ganze Westseite des rund 30 m hohen Turms wurde *von unten biß oben hinaus mit gehauenen Steinen wohl und Tüchtig aufgemauert, die Süderseite aber nur über dem Fundament mit 3 Reihen gehauenen Steinen unten und gleichfalls auch die Nordseite mit 3 Reihen gehauenen Steinen, die übrige Höhe aber mit Mauer-Steinen gleichmaaßig aufgeföhret, und zwar aus Kloster-*

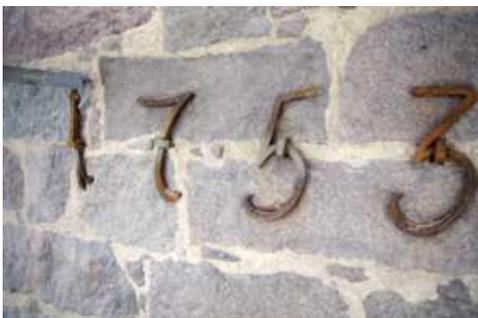
Abb. 48: Noch heute kündet diese Jahreszahl an der Turm-Westseite vom Bau des Kirchturms (Foto: Hartwig Beland)

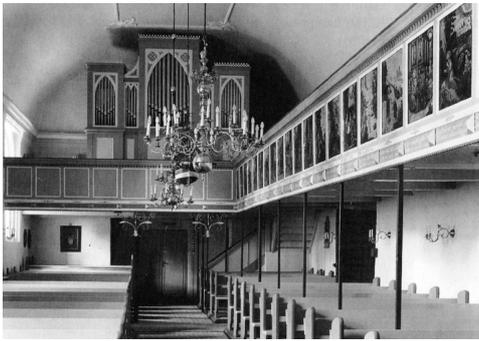
Abb. 49: Die heutige Westansicht mit der Orgel (Foto: Landesdenkmalamt)

Infolge des Turmbaus und der Verlängerung des Kirchenschiffs um zwei Fach nach Westen war nun – relativ spät – der Einbau einer Orgel möglich geworden.²¹ Der neue Thurm ist so angebaut, und inwendig gewölbet, daß auch darunter eine Parthey Stühle haben gebauet werden können, in welchem man eine freye Aussicht nach Altar und Cantzel hat, nachdem der vorhin in die Quere vorgebauet gewesener Chor weggebrochen, und eines Theils an der Norder-Seiten des neuen Anbaues wieder angebracht ist. Es ist nunmehr auch Platz zu einer Orgel, die bisher, wie vormals der unter Göttlichen Seegen erfolgte Anbau, unter die pia desideria (frommer, unerfüllbarer Wunsch)²² dieser Gemeinde gehöret.^c Allerdings war der Raum auf der Westempore viel zu niedrig, so dass die Entfernung der alten, ohnehin maroden Balkendecke und der anschließende Bau eines Gewölbes die wohl wichtigsten Voraussetzungen für den Einbau einer Orgel waren. In der einschlägigen Literatur werden die Jahre 1761 für die Beschaffung der Orgel und 1766 für den

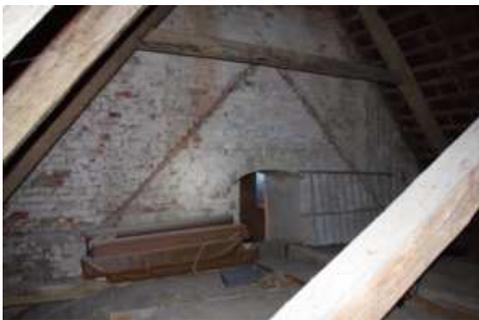
Abb. 50: Deutlich sind die Reste eines Zeltdaches über dem Durchgang vom Glockenturm zum Kirchenschiff zu sehen (Foto: Hartwig Beland)

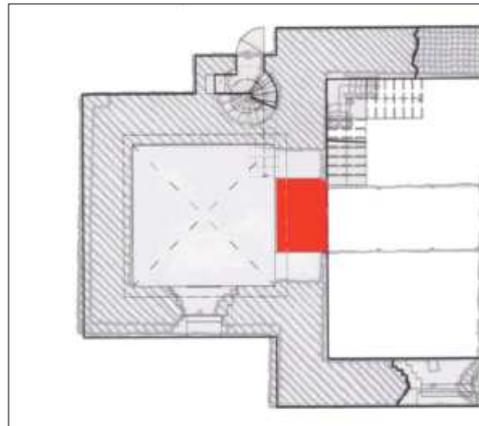
Abb. 51: Grundriss des Kirchturms mit der Westverlängerung des Kirchenschiffs um 2 Fach. Der heute noch vorhandene Durchlass ist rot dargestellt (Zeichnung: Hartwig Beland)

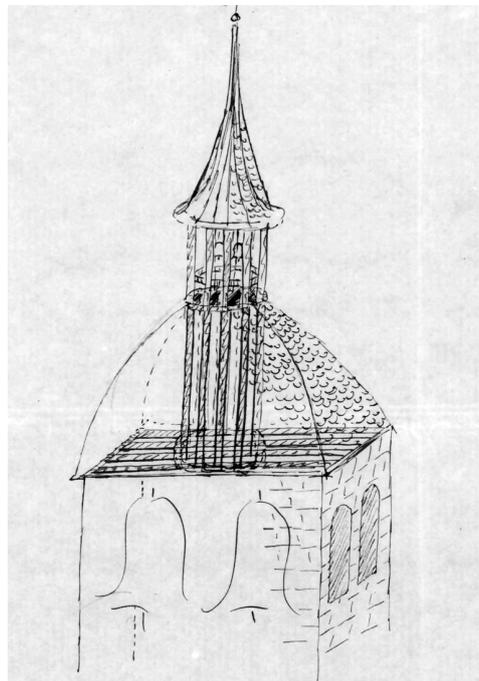
Abb. 54: Die Turmhaube nach einer Skizze von Pastor Bech, 1854 (LASH Abt. 167.2 Nr. 260)

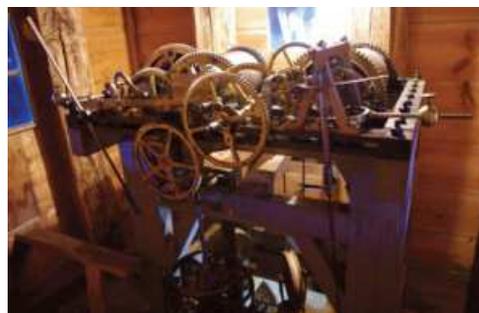
Abb. 55: Das Uhrwerk läuft seit 145 Jahren tadellos (Foto: Hartwig Beland)

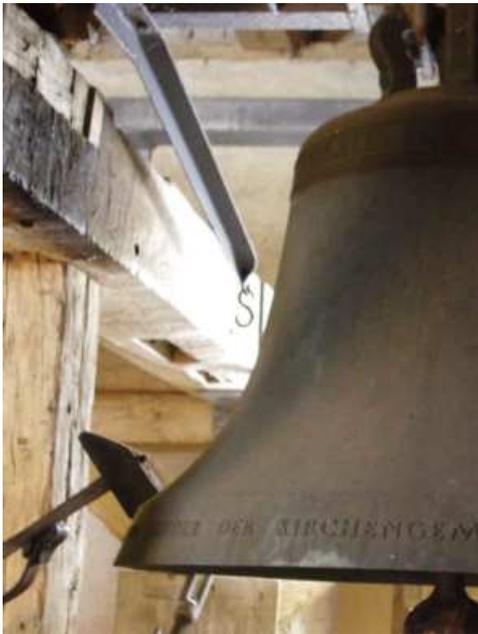
Abb. 56: Der Glockenhammer (Foto: Hartwig Beland)

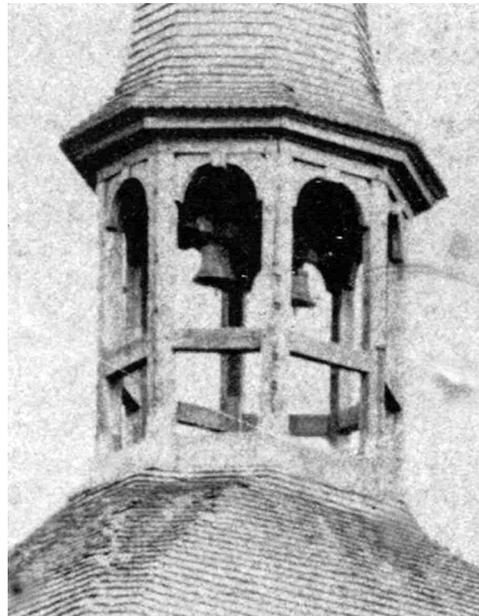
Abb. 58: In der noch offenen Laterne hingen die beiden ältesten Glocken der Kirche um 1870 (Foto: Kirchspielarchiv Steinberg)

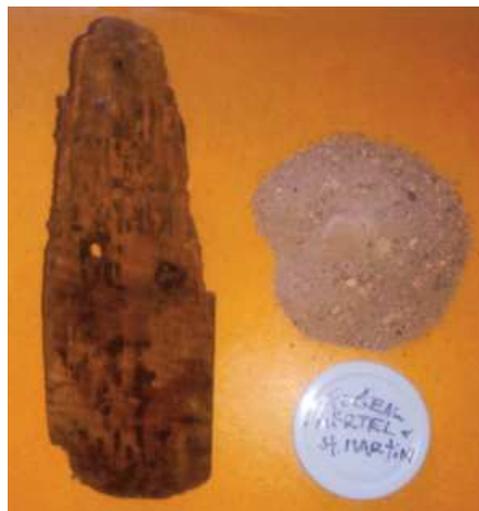
Abb. 59: Alte Dachschindeln und sandiger Mörtel aus Haffsand, 2020 (Foto: Bernhard Asmussen)

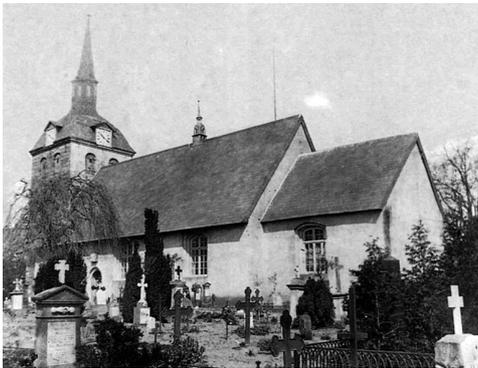
Abb. 60: Steinberg-Kirche um 1900 mit Schornstein und Blitzableiter (Foto: G. A. Hübner)

Für die beiden um 1900 an den Außenwänden aufgestellten Kohleöfen wurde ein Schornstein gebaut, der mit einem Dachreiter versehen war – sollte das der Rest des alten Glockentürmchens vom Chordach sein? Als wohl schlimmste Bausünde nach dem Verputzen der Außenwände mit Zement wurde zwischen 1911 und 1915 der gemauerte Sims der Turmhaube weggebrochen und durch alte Schienen der Kleinbahn (!) ersetzt (s. Abb. 71).³⁰

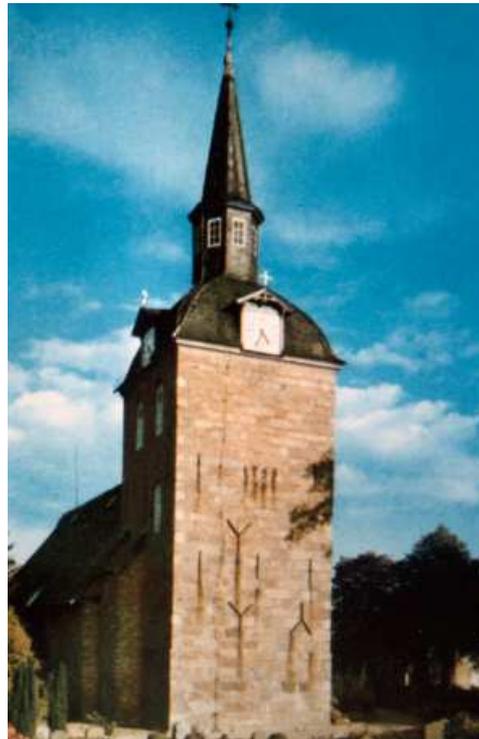
Abb. 63: Der Kirchturm in den 1960er Jahren (Ansichtskarte o. D.)

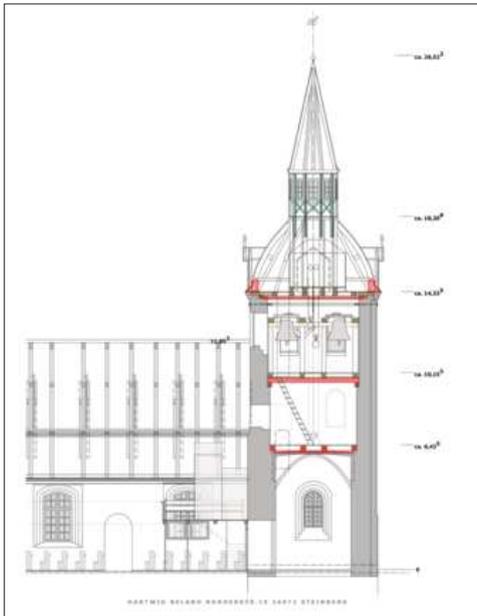
Abb. 66: Längsschnitt des Steinberger Kirchturms, 2020 (Zeichnung: Hartwig Beland)

Am Turm wurden bereits 2009 im Mauerwerk verschiedene sichtbare Schäden festgestellt: An

der Süd- und Westseite ist der Fugenmörtel der Granitsteine an den Fugenflanken vom Stein abgerissen, die Fugen sind zum Teil ganz lose und lassen sich herausnehmen. Das tieferliegende Fugenmaterial ist lose sandartig, ohne Bindemittel und rieselt nach Entfernen der vorderen 2–3cm Fugenmörtel aus der Fuge heraus. Auf der Nordseite sind im Ziegelmauerwerk einzelne zerstörte Steine und ebenfalls lose und abgerissene Fugen sichtbar. Die Fugen zwischen den Granitsteinen sind sehr tief und unregelmäßig. Der vordere Fugenmörtel dient offenbar als ‚Pfropfen‘, der verhindert, dass das weitgehend sandartig lose gewordene (oder so eingebaute) Fugenmaterial der eigentlichen Stoß- und Lagerfugen herausrinnt und damit die Fassade in ihrer Standsicherheit bedroht wird.

An Stellen mit sehr großen Fugenbreiten sind in dem vorderen Fugenmörtel Bruchstücke aus Granit eingefügt, mutmaßlich als Maßnahme, um das Schwinden der Fuge an den Stellen mit großer Fugenbreite zu minimieren. Einige dieser Steinstücke können auch ‚Haltesteine‘ sein, d. h. schon während des Einbaus der Granitquader zwischen die Quader gelegt worden sein, um die Steine in dem noch plastischen Mörtel in ihrer Lage zu stabilisieren. Die Fugen wurden im so genannten Trockenspritzverfahren mit Muschelkalkmörtel saniert. Mittels dieses

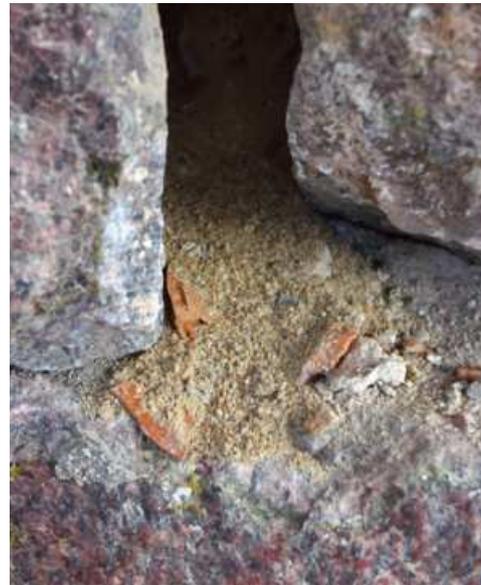
Abb. 67: Aus den Fugen rieselten „Haltesteine“ und Mörtel aus Haffsand (Foto: Hartwig Beland)

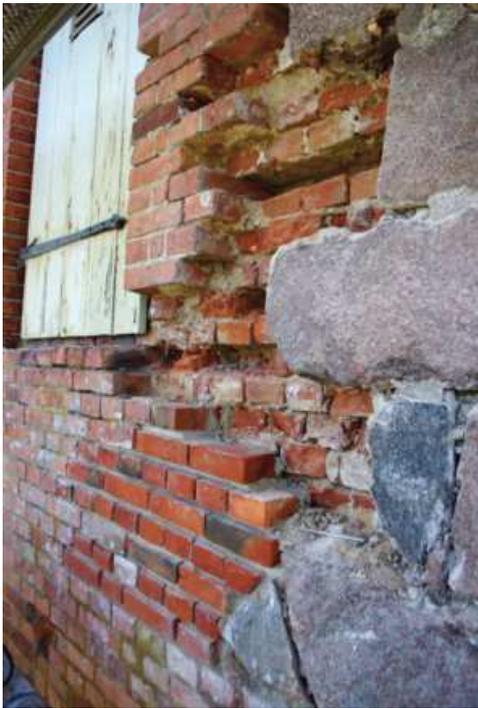
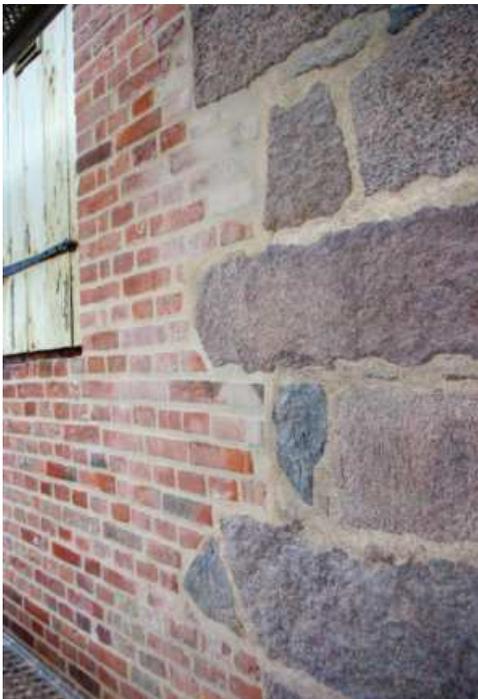
Abb. 68: Das Mauerwerk an der Nordseite vor ...

Abb. 69: ... und nach der Sanierung (Fotos: Hartwig Beland)

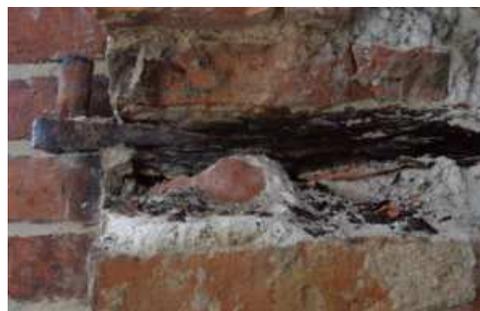
Abb. 70: Aufgerostete Lukenkloben (Foto: Hartwig Beland)

Die stark aufgerosteten Kloben der Turmluken sind aus dem Mauerwerk herausgestemmt worden, haben eine neue Verankerung aus Edelstahl im Mauerwerk erhalten und sind wieder eingebaut worden. Die Bänder der Luken sind fast alle geschmiedet worden, die Luken sind neu gestrichen worden. Die beiden Luken auf der Südseite mussten neu aus Eichenbohlen gebaut werden. Im Inneren des Turmes sind einige Holzteile auf ihre Tragfähigkeit zu untersuchen und zu reparieren bzw. auszutauschen. Im Auflagerbereich der Turmhaube sind bei einer früheren Sanierung zwischen 1911 und 1915 anstatt der ursprünglich verbauten Eichenschwellen (Auflagerhölzer des Uhrenbodens auf dem Mauerkranz der hier endenden Turmmauern) Schienen der Kleinbahn (!) auf der Süd- und Westseite eingebaut worden.³⁵

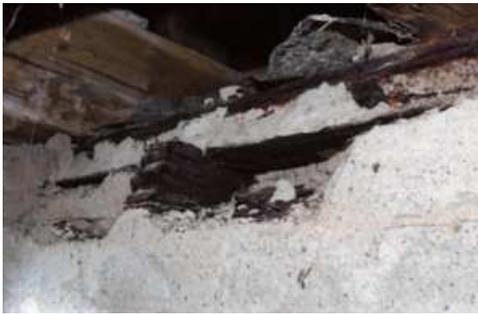
Abb. 71: Aufgerostete Kleinbahnschienen (Foto: Hartwig Beland)

Die Sanierung wurde im Jahre 2021 fortgesetzt. Nachdem die alten Schienen und die Ausmauerung abgebrochen worden waren, wurden die Holzbalken saniert oder ganz erneuert. Die Schienen wurden durch Schwellhölzer aus Eichenholz ersetzt, eine Feuchtigkeitssperre aus Birkenrinde eingebaut und die Balken alsdann mit Kalkmörtel unterstopft. Für die Dauer der Bauzeit musste im Inneren des Turmes ein massives Stützgerüst aus Holz eingebaut werden, auf dem die gesamte Turmhaube ruht. So lange dieses Gerüst auf der Ebene des Glockenstuhls steht, können die beiden Glocken nicht geläutet werden, und auch die Uhr steht still. Damit sind die Arbeiten aber noch nicht abgeschlossen; denn weitere Balken sind angefault oder völlig zerstört und müssen erneuert werden, die Dachkonstruktion der Turmhaube muss von innen verstärkt, und die Turmhaube am Mauerwerk des Turmes muss neu verankert werden.³⁶ Es ist schon bemerkenswert, dass bei früheren Arbeiten ganz offensichtlich gravierende Fehler gemacht wurden, obwohl doch Fachleute – Handwerker wie Denkmalpfleger – am Werk waren. Womöglich

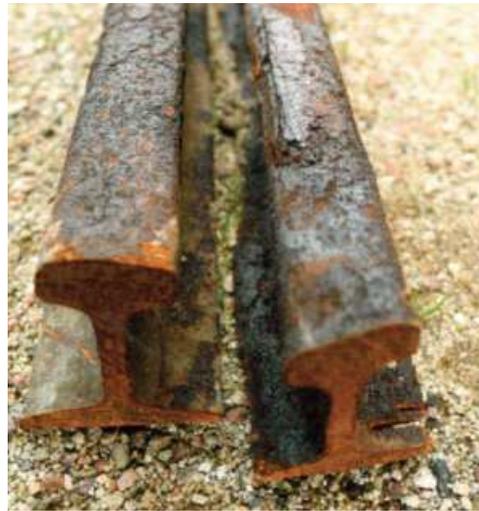
Abb. 72: Aus dem Turm entfernte Schienen der Kleinbahn

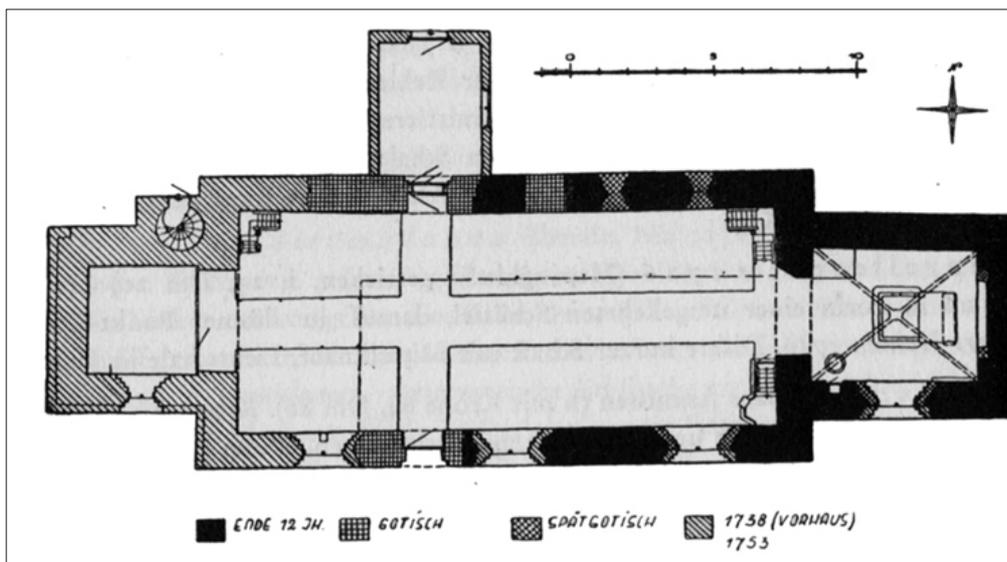
Abb. 73: Grundriss der Steinberger Kirche 1952 (D. Ellger S. 336)

dratischem Grundriss, seine West- und Südseite mit der südlichen Westwand des Schiffes in Quadern verblendet. Die Nordwand und der hier ausspringende Treppenturm (Spindeltreppe) bis zur Schiffshöhe wie der westliche Teil des Schiffes aus Klostersteinen im Blockverband, darüber kleinformatige Ziegel. In der Südwand ein Rundbogenfenster, nach Nord, Ost und West (richtig: Süd) je zwei rundbogige Schalluken. Zahlenanker 1753 in der Westwand. Auf dem Turm welsche Haube (mit vier Dachgauben für Zifferblatt), geschlossene achtseitige Laterne (durchfenstert) mit Kranzgesims und kleinem Spitzhelm darüber.

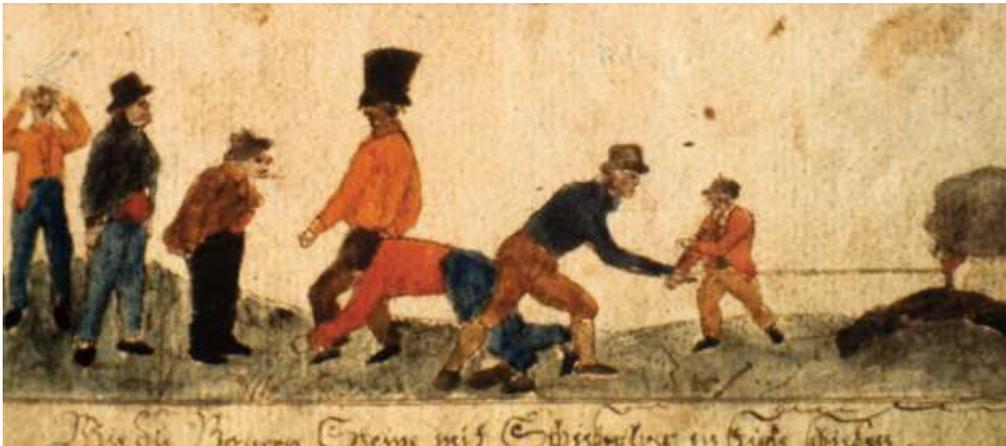
Abb. 74: „Wie die Bauern Steine mit Schießpulver in Stücke schießen“ (Zeichnung: Peter Hansen Breckenfeld, 1834)

ckenfeld schildert 1834 in seinen „Tagebüchern“ anschaulich, wie die Bauern Steine mit Schießpulver in Stücke schießen.⁴³ Aber dass sie in der Lage gewesen wären, die weit über 400 Granitquader, die zwar von sehr unterschiedlicher Größe, aber doch wohl behauen sind, in der kurzen Bauzeit von

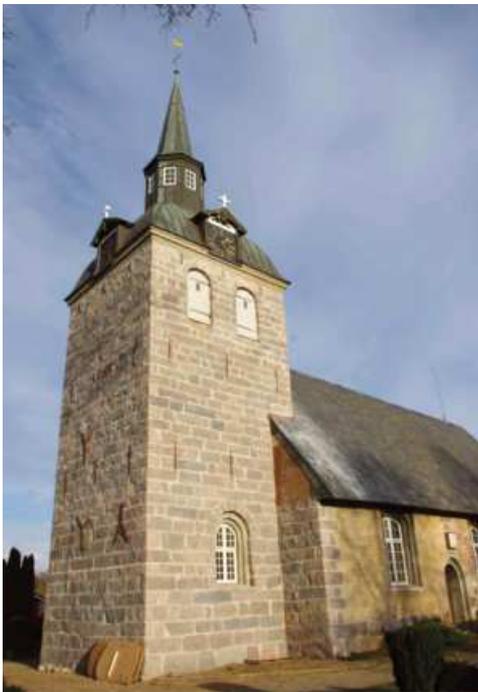
Abb. 75: Mit über 400 Granitsteinen wurde die West- und Südseite des Turms verblendet (Foto: Wolfgang Pehlemann, 2021)

Bei der Westverlängerung der Kirche und beim Bau des Turms wurden demnach sowohl kleinere Granitquader als auch gängige Ziegel- und großformatige Klostersteine verschiedenster Art verwendet, als wären sie von überall her „zusammengesucht“ worden. Zweckmäßig und kostengünstig war natürlich die Verwendung von Abbruchmaterial aus älteren Anlagen, und so wurden neben vielen anderen Gebäuden in Flensburg auch für die Kirche in Adelby und für die Schule in Grundhof Steine der ehemaligen Duburg und eines abgebrochenen Flensburger Wehrturms verwendet (s. Abschn. V). Auch Tobias Wendler verbaute an der Süd- und Westseite der St. Christophorus-Kirche in Friedrichstadt Granitquader, die aus einer 1630 abgerissenen
